Een klein stuk stadsmuur van Hardenberg stortte in en is nu hersteld. Wat is daar zo bijzonder aan? Nou, de middeleeuwse muur is opgetrokken uit blokken ijzeroer. In die tijd was dat in het oosten van ons land een gebruikelijk bouw materiaal.

de *Zeldzaam bouw materiaal*
OERMUUR
van Hardenberg

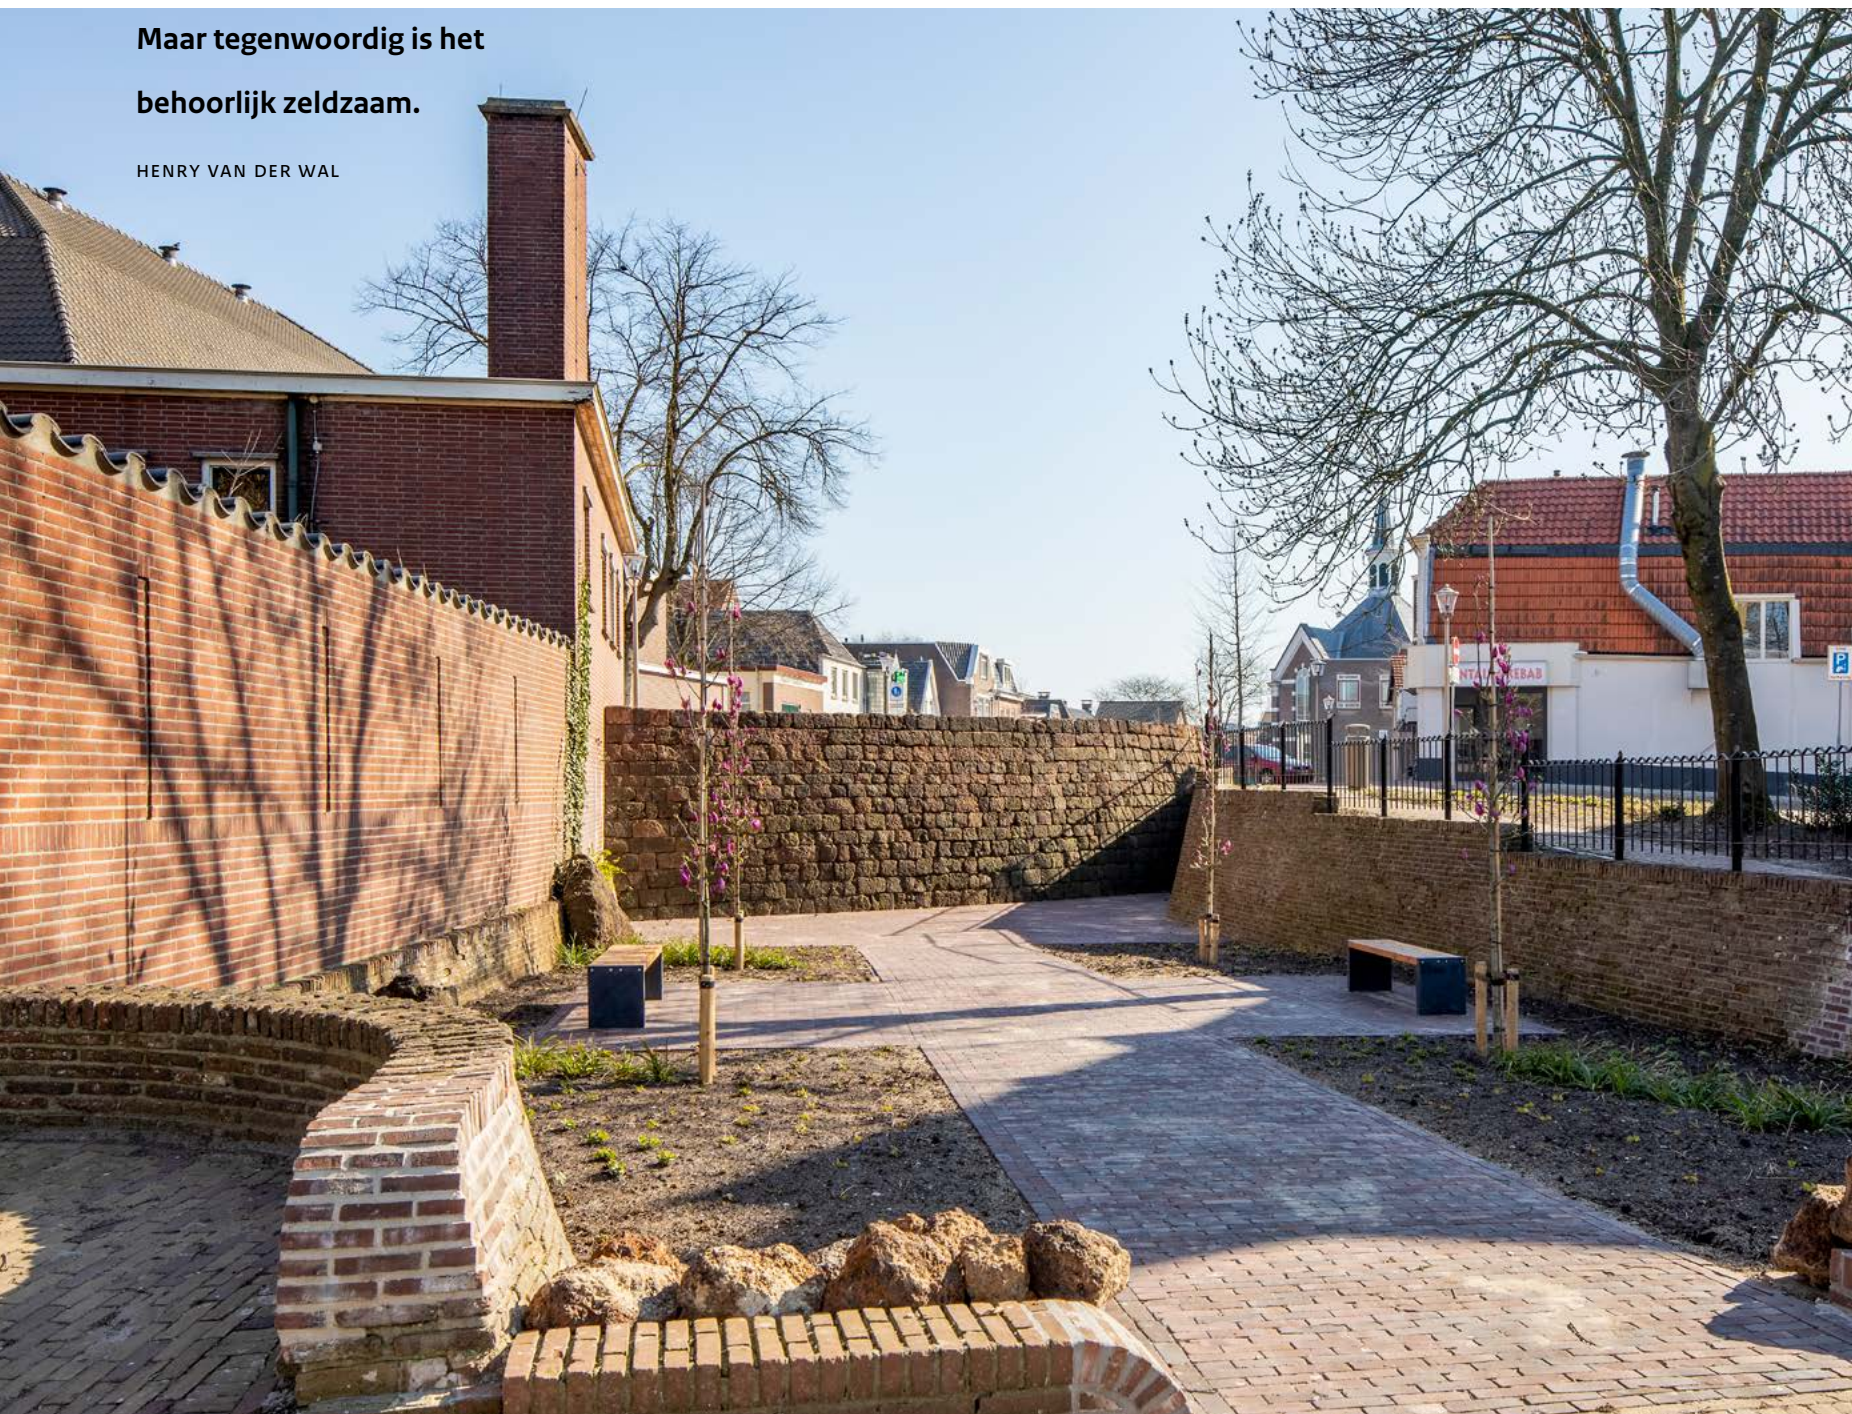
Een ogenschijnlijk onbeduidend stukje stadsmuur is de trots van de Overijsselse stad Hardenberg

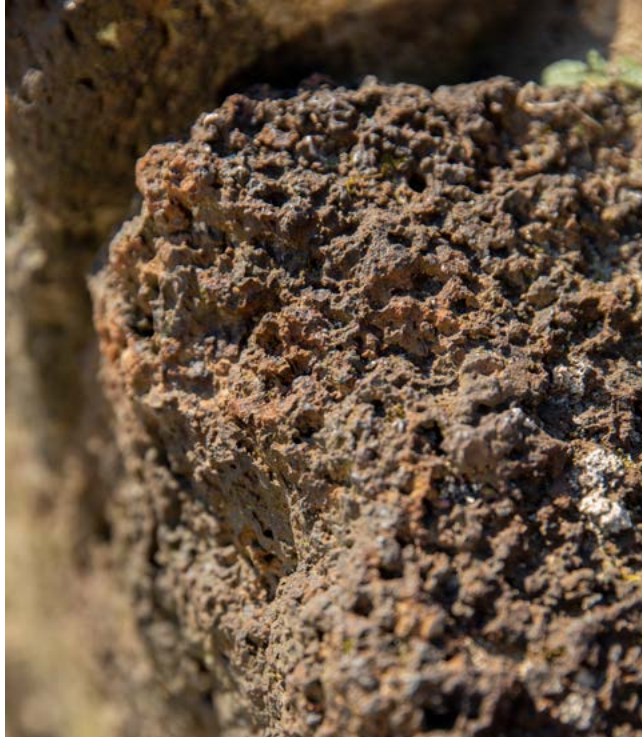
Ijzeroer ontstaat door oxidatie van door kwelwater aangevoerd opgelost ijzer

Ijzeroer ontstaat door oxidatie van door kwelwater aangevoerd opgelost ijzer. Dit ijzeroxide concentreert zich in de bodem en vormt daar vaak een ondoordringbare laag. Het gaat om onregelmatig gevormde banken met sterk variërende eigenschappen. Soms bereiken deze banken een behoorlijke dikte en kan het materiaal gebruikt worden als bouwsteen. Maar al in de Romeinse tijd is er in het Vechtgebied op grote schaal ijzeroer gewonnen om er ijzer van te maken. Aan het einde van de zeventiende eeuw verzezen er langs de Oude IJssel in de Achterhoek ijzermolens als de

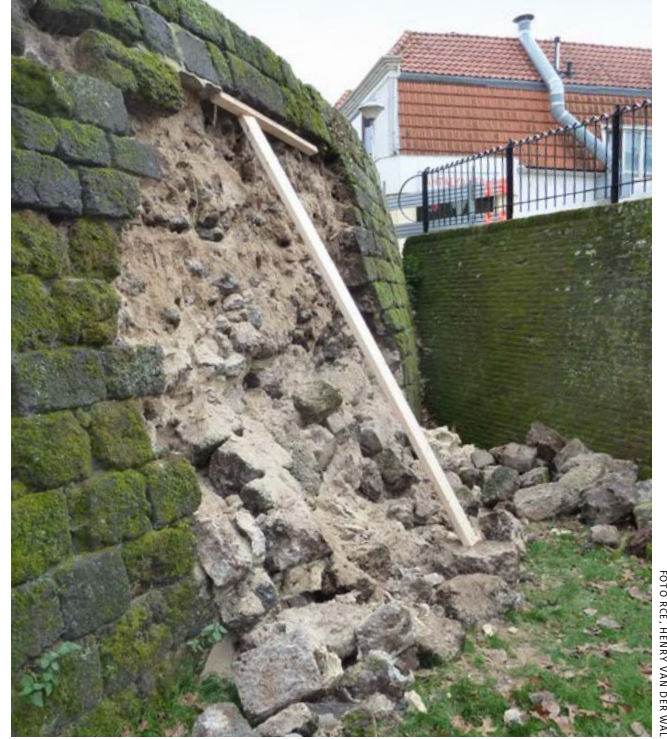
De stadsmuur was in het midden over een groot gedeelte ingestort

Wanneer een bouwwerk instort, komt als eerste de vraag op waarom dat gebeurt. Bij de stadsmuur van Hardenberg was het in ieder geval niet voorzien, want hij leek tot even voor het ongeluk stevig genoeg. Het ging dan ook om een verborgen gebrek. Bij het afstapelen was al snel helder wat de oorzaak zou kunnen zijn. De muur bleek te zijn opgebouwd als kistwerk. Het buiten- en binnenblad bestaan uit gemetselde blokken ijzeroer. De kern is stortwerk, een vulling van kleine brokken ijzeroer en zand, met in dit geval weinig bindmiddel. Hier bleek het probleem te zitten. De vulling verbond de gemetselde muren dus niet, maar drukte ze uit elkaar. Onder de druk is het monument op de zwakste plek bezweken.

Vermoedelijk is voor de vulling indertijd een te schrale mortel gebruikt. Regen heeft het weinige bindmiddel er vervolgens uit gespoeld. Daardoor bleef alleen het zand uit de mortel achter, met de brokken ijzeroer. Bovendien waren er enkele jaren voor het bezwijken nieuwe cementvoegen in de muur aangebracht. Dit had tot gevolg dat het bouwwerk na een bui nog moeilijker kon drogen en het bindmiddel nog verder oploste. Al in de Romeinse tijd, maar ook daarna in de middeleeuwen, werd kistwerk vaak uitgevoerd met blokken tufsteen. Oude romaanse torens, zoals in Drempt en Ermelo, zijn op deze manier opgetrokken. Zo af en toe is er in die torens een blok als een ankerblok geplaatst, haaks

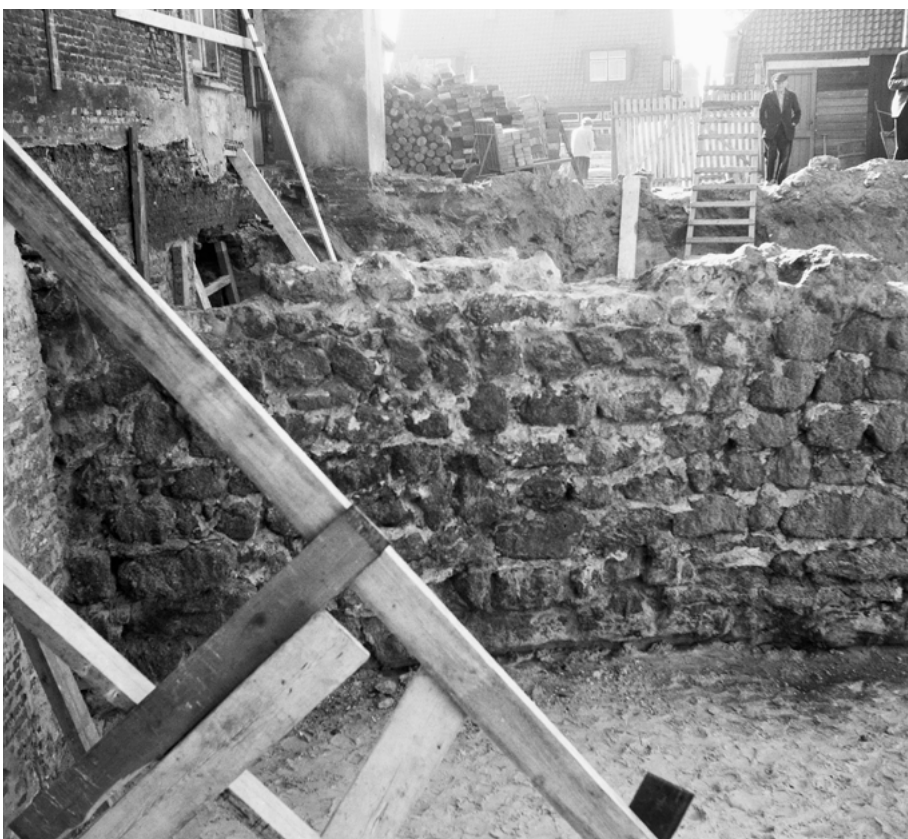
In 1956 werd er een restant van de stadsmuur gevonden
